研究成果報告書

研 究 題 目		固化材を用いた地盤改良による鉄塔下の経済的な防草施工	実 施 年 度
			29 年度
代 表 研 究 者	所 属	徳山工業高等専門学校 土木建築工学科	
	氏 名	桑 嶋 啓 治	印

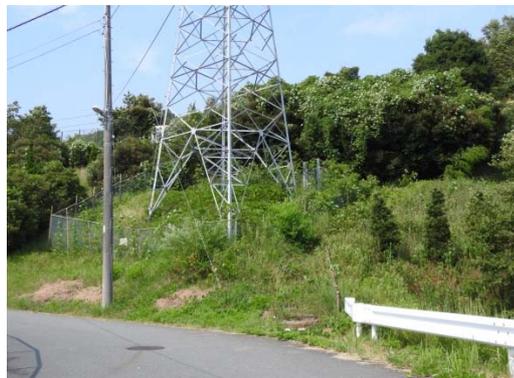
写真-1 鉄塔下の雑草

本研究の背景は、雑草対策として開発した地盤改良技術を、鉄塔下における雑草対策として用いることである。写真-1にあるように、鉄塔下など普段立ち入ることは容易ではないことから、毎年のように雑草対策の労力と費用が必要になっている。現在のところ、最も頻繁に使われている対策工としては、防草シートが挙げられ、様々な個所で雑草対策として防草シートが敷かれている景観をよく目にする。しかしながらその効果は半永久的ではなく、紫外線等の効果によりシート自体が劣化し、破損も目立つようになる。経年劣化により破損した個所からは雑草が生えてきており、対策としては万全ではないように思われる。さらには、写真-2に示すように地表面をコンクリートで固めた箇所でさえ、コンクリートの乾燥収縮により雑草が生えてくるのが現状である。

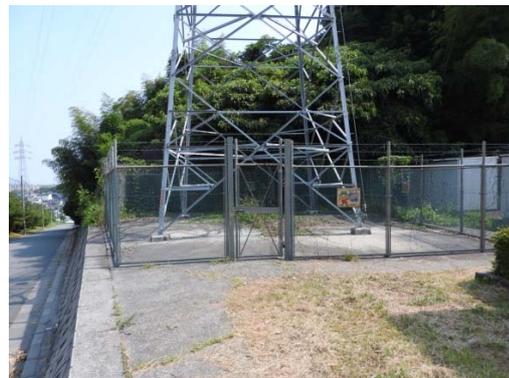
写真-2 コンクリートによる施工

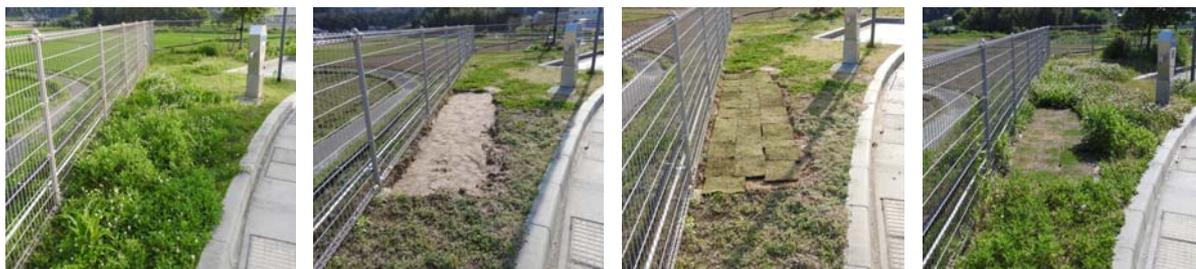
写真-3 山口県周南市道の駅（ソレーネ周南）

(a)施工前(H29.7) (b)基盤材施工後(H29.2) (c)芝はり後(H30.3) (d)施工後(H30.5)

写真-3(a)～(d)は、山口県周南市道の駅（ソレーネ）の試験施工前と試験施工後の様子を示している。写真-3(a)は、施工前であり草が茂っている様子が見られる。道の駅竣工当時は芝生が敷き詰められていた場所ではあるが、現在では、雑草の方が勝っている状態であった。その場所において一様に草刈りを行った後、写真-3(b)に示すように地表面の一部に改良土を敷き並べた。その後、写真-3(c)に示すように芝を敷き並べその後の様子を観察した。その結果、写真-3(c)に見られるように施工後わずか3カ月ではあるが、草刈りをしただけの場所では、再び雑草に覆われていたにもかかわらず、改良土の場所では雑草が顕著に生えていないこと、芝も順調に生育している様子が確認された。

今回行った水質検査の結果を表-1に示す。この試験を行った水の場所は写真-3に示した道の駅の汲み上げ式ポンプより採取した。この水質検査の結果より、透明で良好な水であることが分かった。ただし、一般細菌の量が基準値よりも多く飲料水としては使用できないが、煮沸すれば問題ないレベルである。特に、再生石膏の使用に関して、フッ素流出の問題が重要であったが、検査の結果基準値以下であり、問題無いことが確認された。

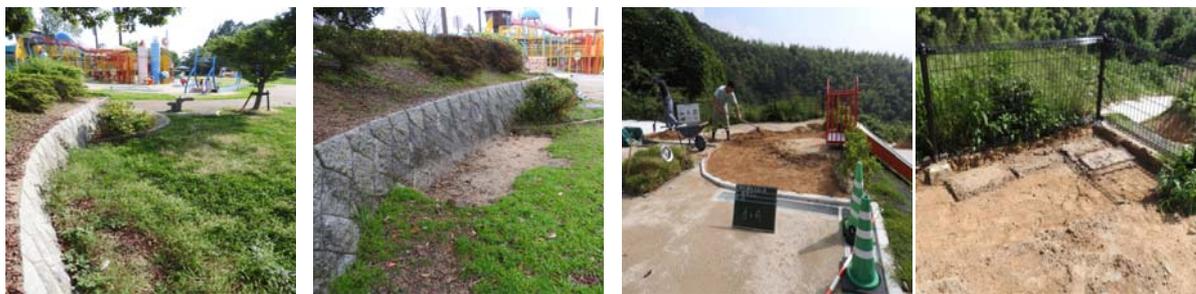
写真-4 山口県周南市道の駅（ソレーネ周南）

(a)施工前

(b)施工後

(a)雑草除去

(b)改良土

写真-5 下松スポーツ公園展望台施工中

写真-4(a), (b)は、周南フレンドパークでの試験施工前と試験施工後の様子を示している。この場所は、大型複合遊具（対象年齢6歳～12歳）と幼児遊具（3歳～6歳）、芝生広場がある公園であり、人の利用頻度が多いところであるが、現在も改良土の性能が落ちることなく、雑草も特に目立っていないことを確認した。写真-5には下松の展望台での施工の様子を示している。本研究で施工方法を工夫した点としては、写真-5(a)に示したように雑草を除去された後に、養生箱より改良土を取り出し、写真-5(b)に示すように地表面に直接敷きならす作業のみで施工が完了する点である。その場で固化材と攪拌して改良土を作るのではなく、あらかじめミキサーにより丁寧に練り混ぜた改良土を敷き並べるだけであるので、養生等の必要や、固化材の促進を促すための散水の作業等が必要なく、時間が大幅に節約となった。申請時に計画した方法を実際に確認できたこと、また、作業自体は簡単であるので重機等は必要なく経費もかなり抑えることが出来た。
